**ANALISIS TROUBLESHOOTING ENGINE SEPEDA MOTOR YAMAHA VIXION****Rinasa Agistya Anugrah<sup>1\*)</sup>**Email : [rinasaanugrah@umy.ac.id](mailto:rinasaanugrah@umy.ac.id)<sup>1</sup>Teknologi Mesin, Fakultas Program Vokasi, Universitas Muhammadiyah Yogyakarta, Jl. Brawijaya, Tamantirto, Kasihan, Bantul, D.I. Yogyakarta 55183**Abstrak**

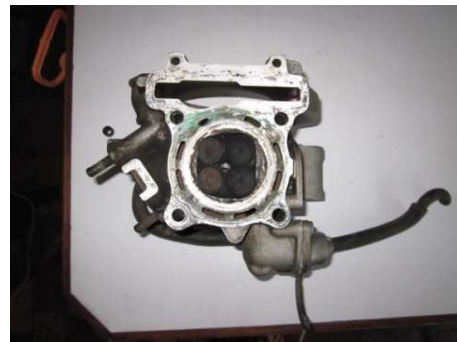
1. Terdapat endapan karbon pada ruang bakar (Gambar 1) sehingga perlu dilakukan pembersihan untuk mengembalikan performa mesin, karena endapan karbon dapat menyebabkan bahan bakar terbakar dengan sendirinya tanpa adanya percikan bunga api dari spark plug yang menyebabkan pembakaran dini (*preignition*).

Gambar 1. Endapan Karbon Pada Cylinder Head

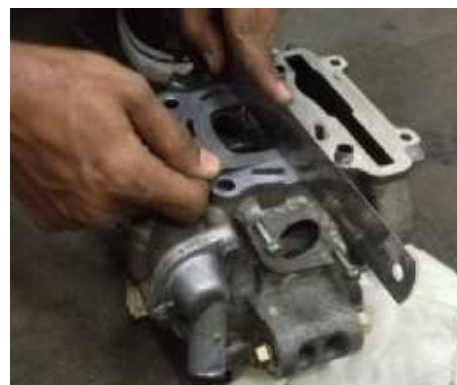
2. Terdapat endapan kotoran/karat pada saluran pendinginan. Terdapatnya endapan kotoran pada saluran pendingin dapat menyebabkan sistem pendinginan terganggu dan menyebabkan *engine* mengalami overheating.
3. Hasil pengukuran kerataan *cylinder head* menggunakan pengaris baja dan *feeler gauge* didapatkan hasil sebesar 0,02 mm (Gambar 2). Hasil ini dapat disimpulkan bahwa *cylinder head* masih layak digunakan.

Gambar 2. Pengukuran Kerataan Pada Cylinder Head
